V. MOLNÁR

BESZÁMOLÓ A KARCSAI TEMPLOM 1964. ÉVI ÁSATÁSÁRÓL

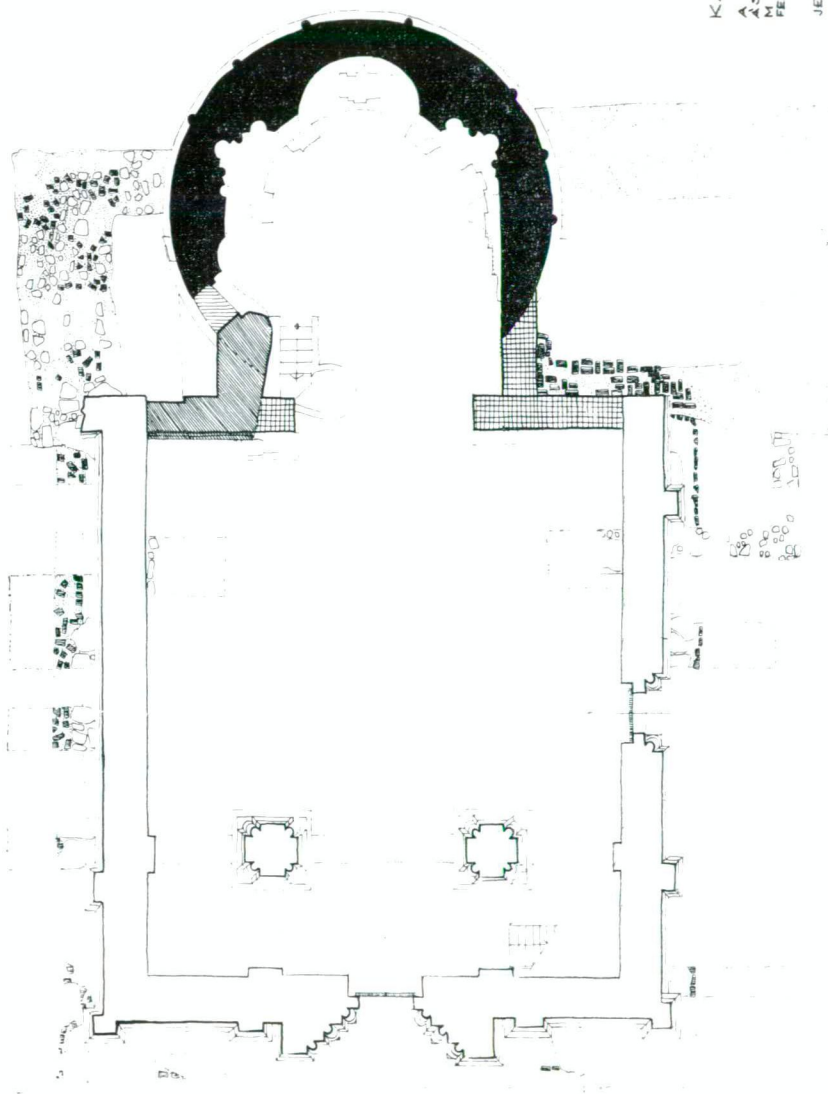
1. kép

KARCSA
 A TEMPLOM ÖSSZESEN
 ÁSATÁSI ALAPRÁZA
 M = 1:50
 FELHÍVTE: NAGYVÁL JUDIT
 NOLNÁR VERA

(A templomban végzett kutatásokat az ásatás összesített alaprajza mutatja. A különböző építési periódusok rekonstrukciós vázlatai ennek alapján készültek. Az alaprajz felmérése Nagypál Judittal, a templom tervezőjével, közös munkánk, melynek közlésre való átengedését hálásan köszönöm).

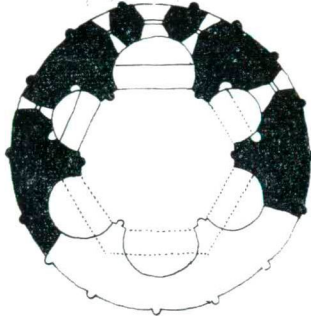
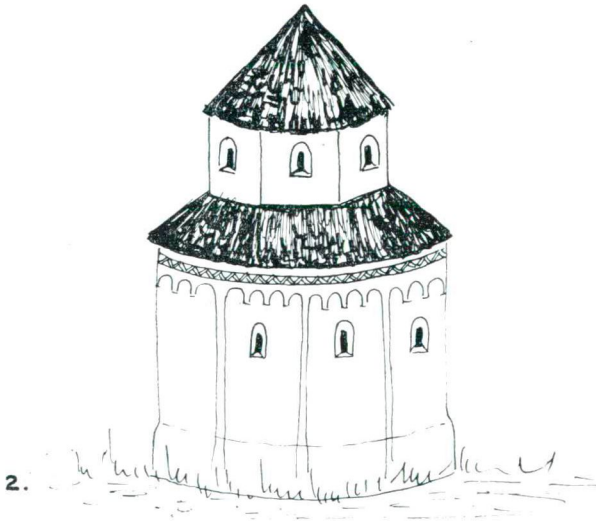
2. kép

KARCSA - ROTUNDA

ALAPRAJZ ÉS TÖMEG REKONSTRUKCIÓJA

Karcsán a legkorábbi templom rotunda volt: kívül teljesen köralaprajzú építmény (külső átmérő: 7,80 m), melynek belsejében a hatszögletű középtérhez hat félköríves fülke csatlakozott. A későbbi bővítések miatt ez az alaprajzi rendszer ma már nem látszik világosan. Csak az ásátás során előkerült alapfalak és a kiszerveztett alaprajz mutatják meg (1. kép). A keleti fülke, melyben az oltár állt, nagyobb a többinél. A fülkét félkupola-boltozat fedi. Ezek a fülkék nem egyszerűen faltagoló elemek, hanem az épület lényeges szerkezeti részei. Középterének jelenlegi boltozata a XVIII. sz.-ban készült. Eredetileg a középtér — a fülkék felett — hatszögletes kupoladobban folytatódott, melynek maradványa ma is látható a padlás-térben az épen maradt 3 fülke felett, 30—35 cm-es magasságban, 75 cm-es falvastagsággal. S joggal következtethetünk arra, hogy maga a barokk boltozat eltakarja körülbelül egy méteres épen maradt részét. A kupoladob belső terében — a sarkoknál — a lentről futó idomtéglaívból készült faloszlopok folytatódtak, s talán valamilye oszlopfővel vagy párkányzattal fejeződtek be (2. kép).

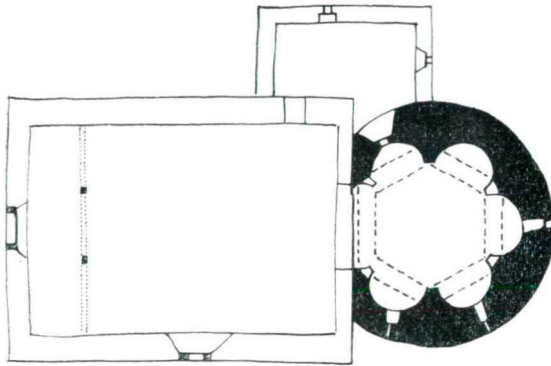
3—4. kép

3. KISZOMBOR

4. GERÉNY - HORJANY

A középkori Magyarország területén a karcsaihoz még két hasonló kerek templom állt: Gerényben⁷ (Horjany, Szovjetunió) (4. kép) és Kiszomborban⁸ (Csongrád megye) (3. kép). Ez a három templom formailag nagyon hasonlít egymáshoz: felépítésük, hatszögre szerkesztett alaprajzuk szorosan összeköti őket. Építőanyaguk is megegyezik, mind a hármat téglából építették. A téгла pedig elég ritka kerek templomainknál. A rotundák általában kőből épültek, s csak néhány késői — XIII. sz.-i — épült téglából: a tatárjárás utáni nyugat-dunántúli csoport (Kallósd, Vitenyéd-szentpál, Nagytótlak-Selo), Kispeleske, Garamsalló temploma. Így összetartozásukat még szorosabbra fűzi a közös építőanyag.

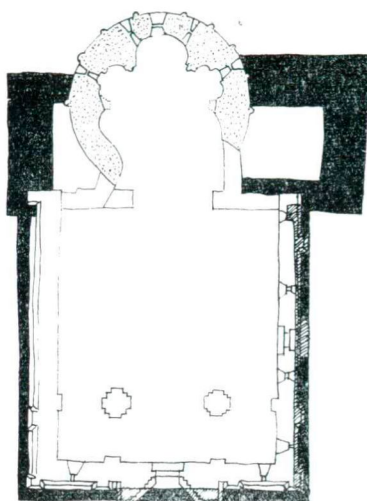
5. kép

5. KARCSA , 2. PERIÓDUS /XI. - XII. SZ./

RÓTUNDA , XI. SZ.
2. PERIÓDUS , XI. - XII. SZ.
3. PERIÓDUS , XII - XIII SZ.

A kis kerek templom idővel szűknek bizonyult, ki kellett bővíteni. Első bővítése nem a jelenleg is látható kőből épített hajó volt, az ásatás során előkerültek egy régebbi bővítés alapfalai is. Ez a templom méretben nagyjából megegyezett a későbbi hajóval, szentélyként a rotundát használta fel (5. kép). Falai csak alapfalakként kerültek elő; alapozásában agyagos rétegek váltakoztak köves-törmelékes rétegekkel. A későbbi hajó déli és nyugati oldalánál ennek a régebbi alapnak csak a szélét tárhattuk fel a kiugró későbbi köves alapozás miatt. A régi alapfal azonban az északi fal mellett 50–60 cm-es vastagsággal jelentkezett. Ez annyira keskeny, hogy nagyon nehezen képzelhető el teljes falvastagságnak, valószínűleg beleásták a későbbi hajó alapozási árkát, s ezért nem találtunk szélesebb falakat.

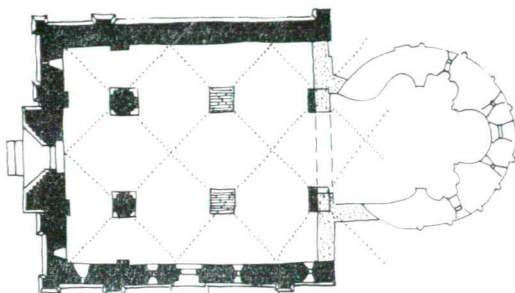
5. 3. PERIÓDUS /XIII. SZÁZAD/, SZERKESZTETT ALAPRAJZ

A templomnak ezt a második bővítését nagyobbra tervezték. Valószínűleg e szerint a terv szerint elbontották volna a kerek templomot is. Az eredeti terv 3 hajós templom volt¹⁶, a kórust tartó hatalmas pillérek nem álltak volna magukban. A diadalívnél elő is került 2 pilléralapozás, s bár a hajó közepén nem találtuk meg őket, az eredeti terv alapján ide is kerültek volna, amint ezt a meglévő maradványok alapján ki lehet szerkeszteni (6. kép). A 3 hajós templomot pillér-oszlop váltakozásos álbazilikális típusúnak tervezték. A felépítendő oszlopokat, pilléreket, ha azok

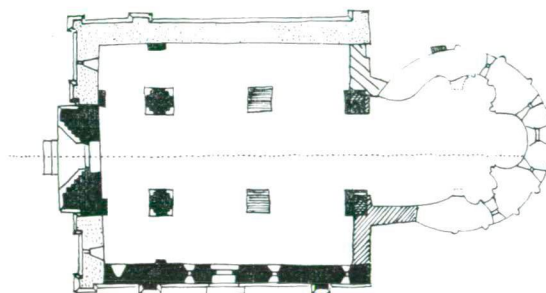
7. 3. PERIÓDUS KORSZAKAI /XII. - XIII. SZ./

A fakutatások és az ásatás bebizonyította, hogy a harmadik periódus hajója sem egyszerre épült: két nagyobb periódusra oszlik, s a két periódus között elég nagy a törés ahhoz, hogy műhelycserére is gondolhatunk (7. kép).

Az első műhely — a XII. sz. végén — az északi és nyugati falat építette meg, a díszesen faragott kapuzat nélkül. (A déli faltól és a nyugati kaputól különbözik a lábazata, az alapozás és részben a falrakás módja is.) Már e terv szerint is 3 hajós-nak, álbazilikálisnak képzelhették el a templomot. De belső osztása nem egyezett volna meg a később tervezettel, melyet a kórus pillérei és az előkerült pilléralapozások mutatnak. A belső és külső támszerkezet különbözik egymástól. — A templom észak—keleti sarkán elforduló fal, s az itt előkerült faragott fejezet arra vallanak, hogy e terv szerint álkereszthajós templomot kívántak volna építeni.

A terv — valamilyen ok közbejötté miatt — nem valósult meg, még az építőműhely is eltávozott, ahogy ezt stíluskritikai alapon meg lehet állapítani. A XIII. sz. elején már új, lombard és francia hatásokat magába olvasztó műhely folytatta az építkezést, új elgondolások szerint. Ekkor épült meg a templom déli fala, a nyugati kapuzat, s a nyugati karzat is. — A 3 hajós-nak, álbazilikális-nak tervezett templom alaprajza és felépítése nem egyezett volna meg az előző tervvel. Álkereszthajónak itt már nincsen semmi nyoma. A templom déli fala kelet felé még egyenesen folytatódott volna tovább, kövei kötéshez vannak abbahagyva.
